## Ocieplanie ścian BSO

**Ocieplanie ścian przy wykorzystaniu systemów BSO jest obecnie jedną z częściej stosowanych technik budowlanych zarówno w współcześnie wznoszonych budynkach, jak i istniejących, podawanych modernizacji. Systemy ocieplania bezspoinowego są stosowane w kraju od wielu lat, cieszą się opinią sprawdzonego i skutecznego rozwiązania technicznego, a na rynku działa wielu doświadczonych wykonawców.**

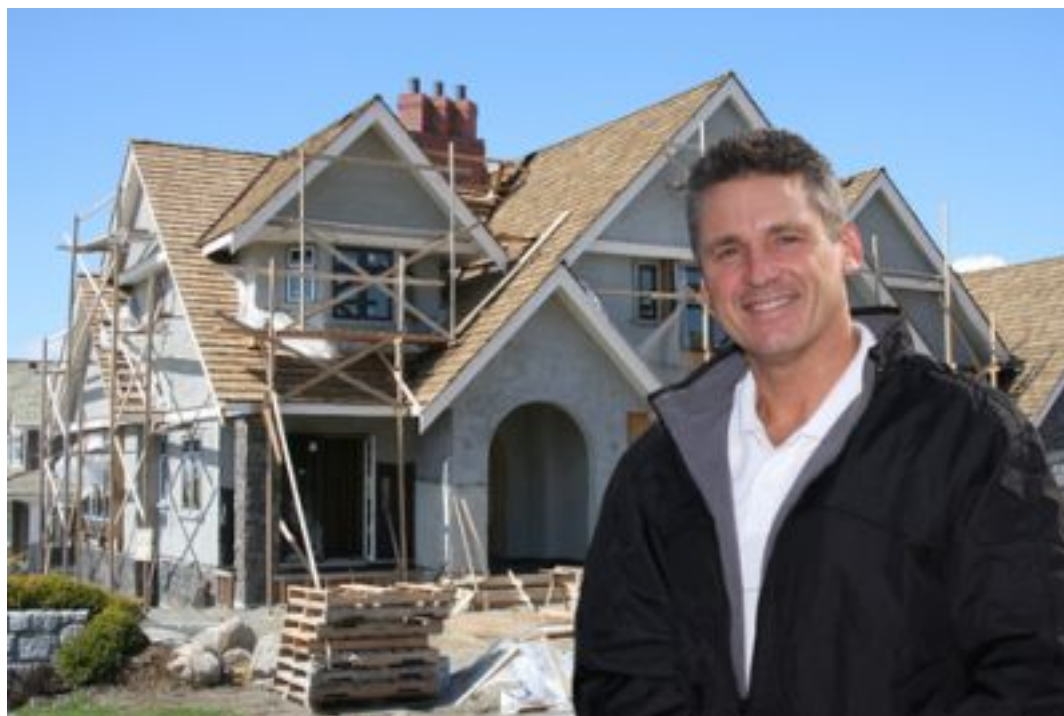
**Metoda lekka mokra** ocieplania ścian budynku polega na wykonaniu zewnętrznej warstwy przegrody składającej się kolejno z:

- płyt izolacji cieplnej przymocowanych do podłoża przy użyciu masy (zaprawy) klejącej i dodatkowo łączników mechanicznych, z elementami uzupełniającymi np. kształtownikami krawędziowymi,
- warstwy zbrojonej, z masy (zaprawy) klejącej z wtopioną siatką zbrojącą,
- wyprawy tynkarskiej na warstwie zbrojonej, wykonanej z zaprawy mineralnej lub masy: polimerowej lub krzemianowej (silikatowej) lub silikonowej.
